改善箇所説明図

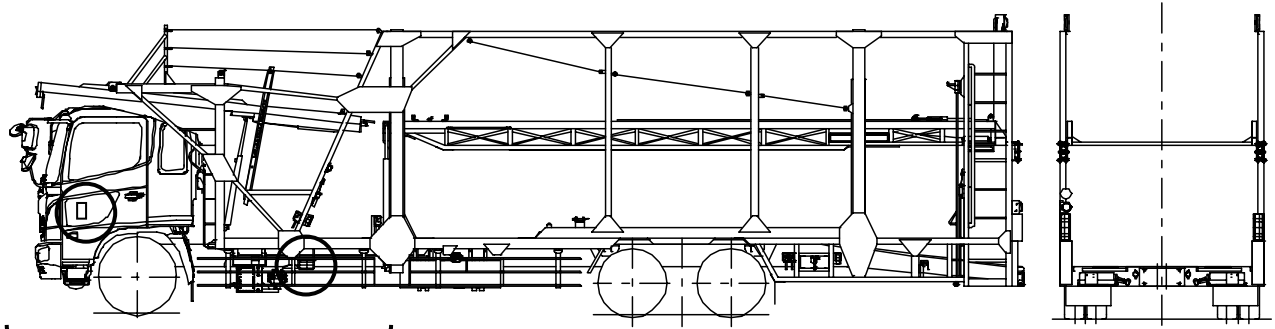
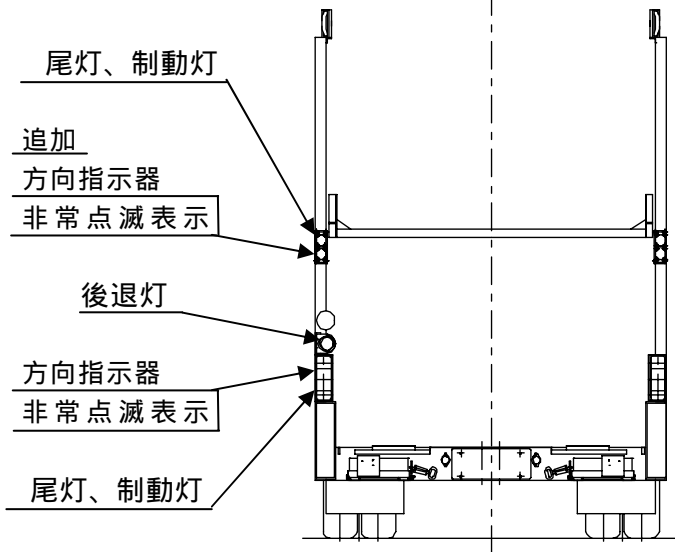
【不具合発生箇所】

方向指示器において、方向指示器を後面に増設した時 及び 方向指示器と補助方向指示器を増灯した時の制御リレーの選定が不適切なためものがある。そのため、自動車の前面又は後面に備える方向指示器が正常に機能しなくなった場合に、運転者席の作動状態表示装置の点滅回数に変化しないものがある。

車種及び架装により、下記 改善後 - 1 , 2 のどちらかの方法で改善措置する。

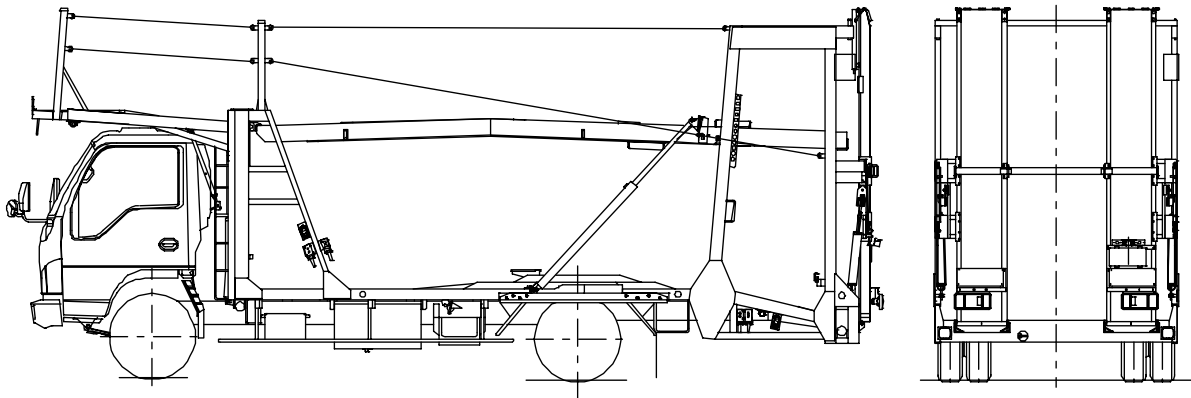
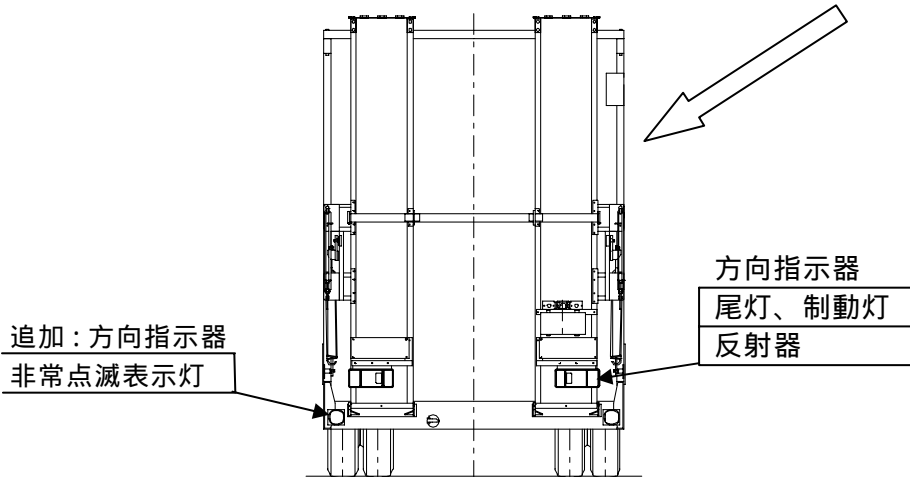
【不具合発生箇所】

方向指示器において、増設した補助方向指示器の選定が不適切なためものがある。そのため、自動車の前面又は後面に備える方向指示器が正常に機能しなくなった場合に、運転者席の作動状態表示装置の点滅回数が変化しないものがある。

車輛により、下記、改善後 - 1 , 2 のどちらかの方法で改善措置をする。

改善後 - 1	改善後 - 2
<p>【改善内容】 増設した方向指示器を取外し、同位置に赤色反射器を取付けるとともに、地上高2.5m以上の位置に尾灯と連動する橙色のその他灯火を増設する。</p> <p>注) 内は交換又は追加部品を示す。</p>	<p>【改善内容】 増設した方向指示器を取外し、同位置に尾灯を取付けるとともに、地上高2.5m以上の位置に尾灯と連動する橙色のその他灯火を増設する。</p> <p>注) 内は交換又は追加部品を示す。</p>

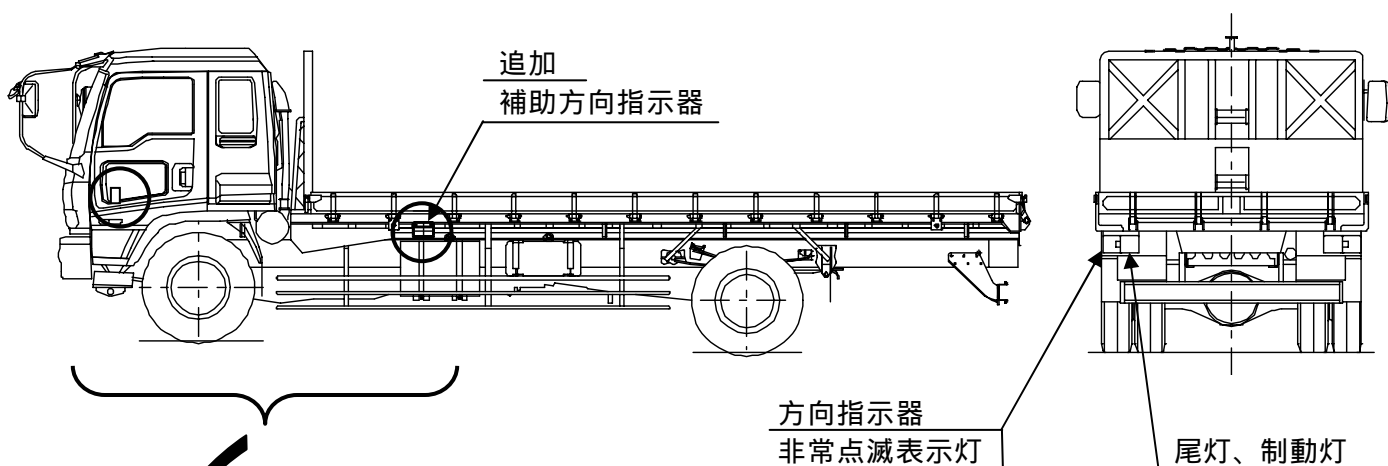
【不具合発生箇所】

方向指示器において、側面に補助方向指示器を増設した時の補助方向指示器の選定が不適切なためものがある。そのため、自動車の前面又は後面に備える方向指示器が正常に機能しなくなった場合に、運転者席の作動状態表示装置の点滅回数が変化しないものがある。

車種等により、下記、改善後 - 1 , 2 のどちらかの方法で改善措置する。
