改善箇所説明図

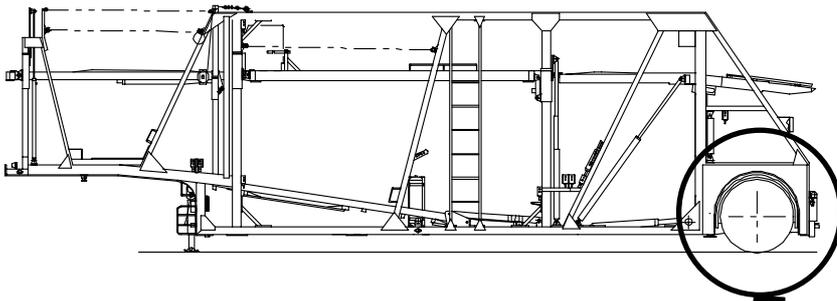
基準不適合発生箇所

後車軸に取り付けられている円筒形フランジの溶接が不適切なものがあり、走行中の振動等により溶接端部を起点に亀裂が発生するものがある。そのため、そのままの状態で使用続けると亀裂が車軸に進行し、最悪の場合、車軸が折損し走行不能となるおそれがある。
