ハマナ サービスニュース

株式会社 浜名ワークス

A B S センサーケーブル脱着時不具合防止

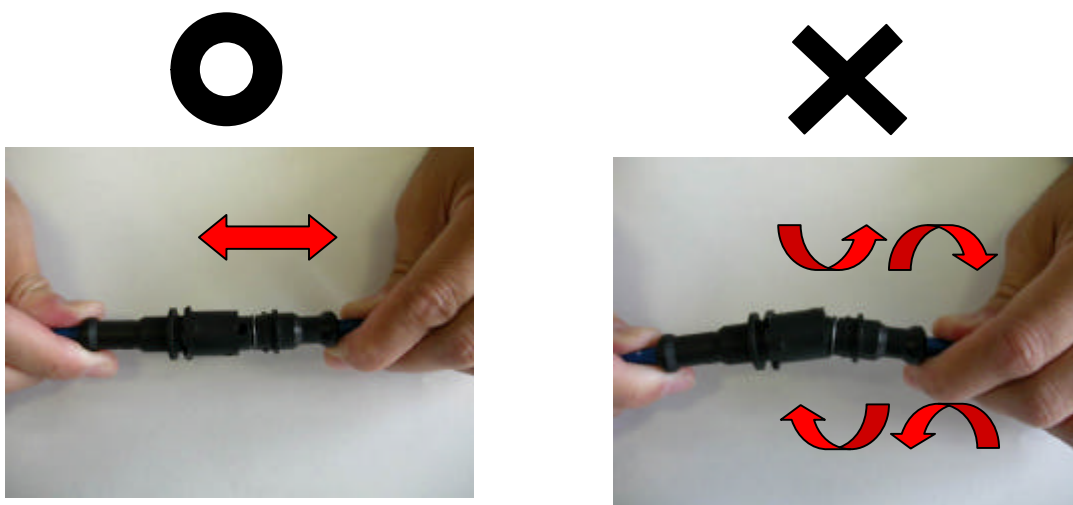
接続コネクタの脱着は、コネクタ軸方向に真直ぐ行なって下さい。

接続コネクタは真直ぐ抜き差ししないと、コネクタ内部の端子部が変形し、接続後の導通不良によりトレーラ A B S 警告灯が点灯し、トレーラ側 A B S / E C U の自己診断ダイアグ表示ランプがセンサー故障点滅表示を開始する原因となります。

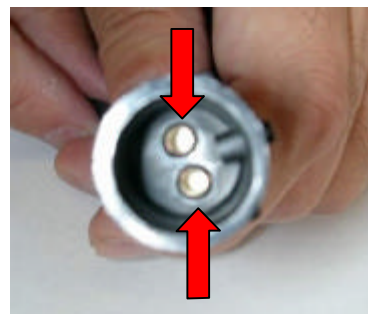
接続コネクタ・メス側内部ハーネス端子（メス）の口が脱着時の偏力により変形して、オス側端子挿入後導通不良を引き起こしている場合があります。（右写真参照）

マイナスドライバ等で、ハーネス端子の開いた口を修正し正しく接続して下さい。

（先のとがった工具を使用すると、局部的に変形する場合がありますのでご注意ください。）

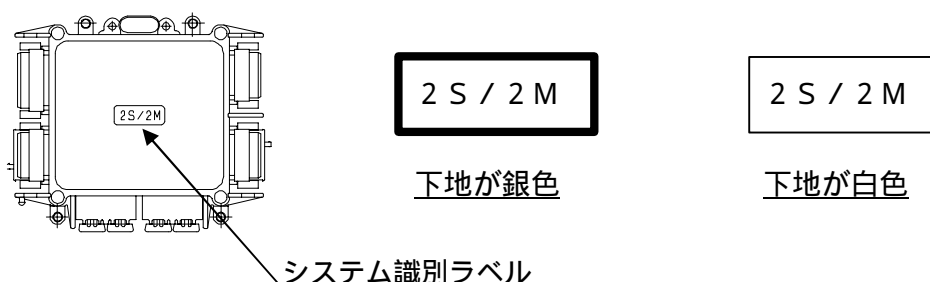
下図のようなVCS型ABS/ECUにおきまして、本体中央部のシステム識別用ラベルの下地が銀色の物と白色の物があります。

下地が白色の物は、トラクタエンジンキーを「ON」にすると、一度トレーラABS警告灯が点灯し、その後車速に関係無く異常が無ければ、約3秒後に消灯します。（下地が銀色の物は、車速が約7km/hを超えないと警告灯は消灯しません。）但し、故障が無くて次の場合は停車中警告灯は消灯せず、車速が約7km/hを超えないと消灯しません。故障と間違えないよう注意して下さい。
