ハマナ サービスニュース

トレーラのブレーキ機器定期交換部品について

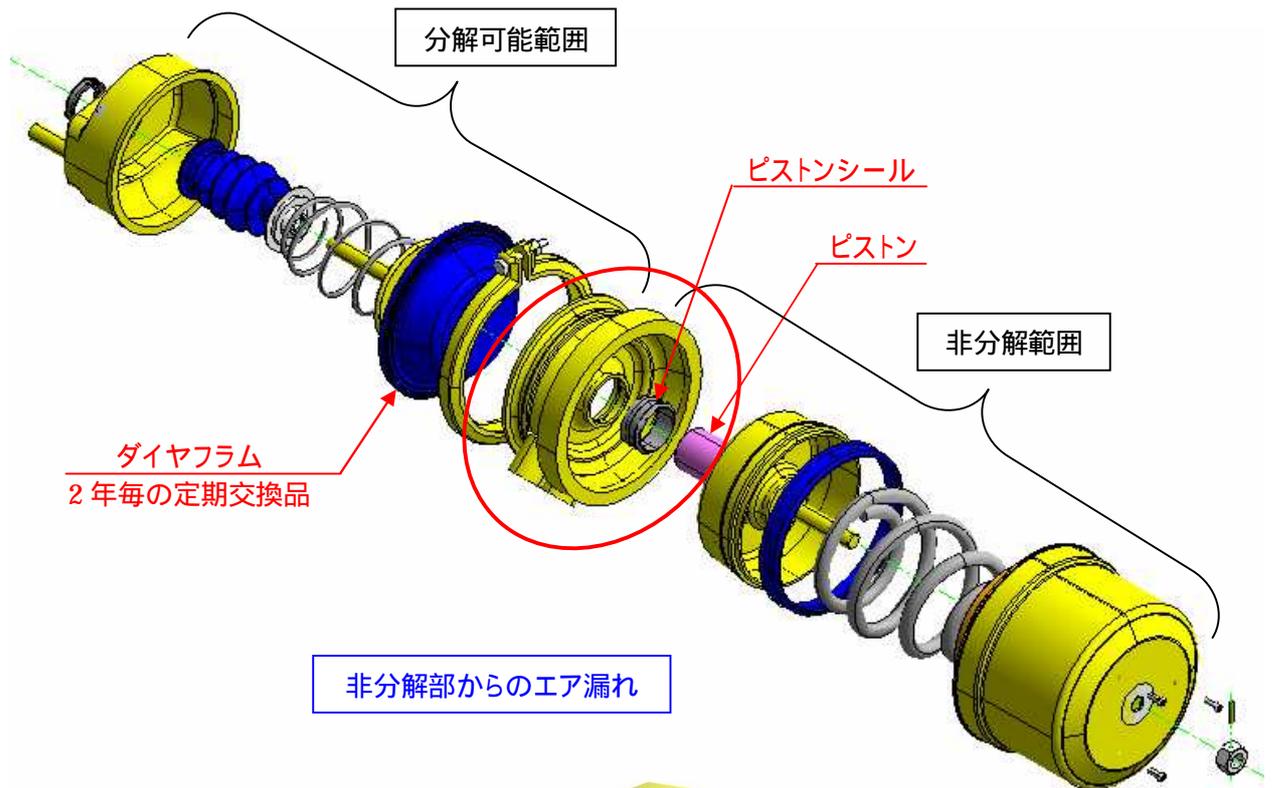
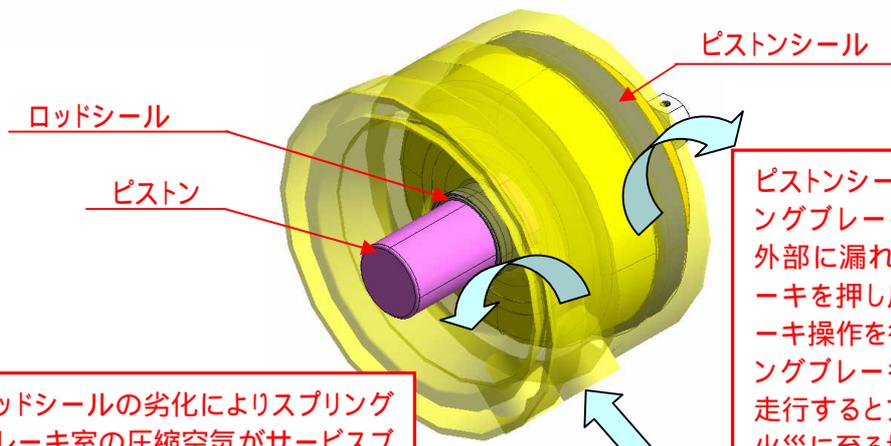
【スプリングブレーキチャンバの内部エア漏れについて】

ロッドシールの劣化によりスプリングブレーキ室の圧縮空気がサービスブレーキ側に内部漏れを起こすとブレーキ操作を行ってなくてもサービスブレーキが作動したり、ブレーキバルブからのエア漏れが発生し、そのまま走行するとブレーキが過熱し最悪火災に至る場合があります。

ピストンシールの劣化によりスプリングブレーキ室内の圧縮空気が外部に漏れ出るとスプリングブレーキを押し戻す力が低下し、ブレーキ操作を行ってなくてもスプリングブレーキが作動し、そのまま走行するとブレーキが過熱し最悪火災に至る場合があります。

スプリングブレーキ
押し戻し圧縮空気

注意	分解整備を行う際は連結エアホースを切り離し、エアタンクのエアを排出してから行って下さい。エアが残った状態で分解を行うと高圧エアが噴出し危険です。
---	--
