浜名ワークスより冬期安全対策についてのお願い

ブレーキバルブが凍結
車両火災発生!

リレーエマージェンシバルブ凍結防止のために

トラクタに装備されるリレーエマージェンシバルブ用ヒーター電源コードについて

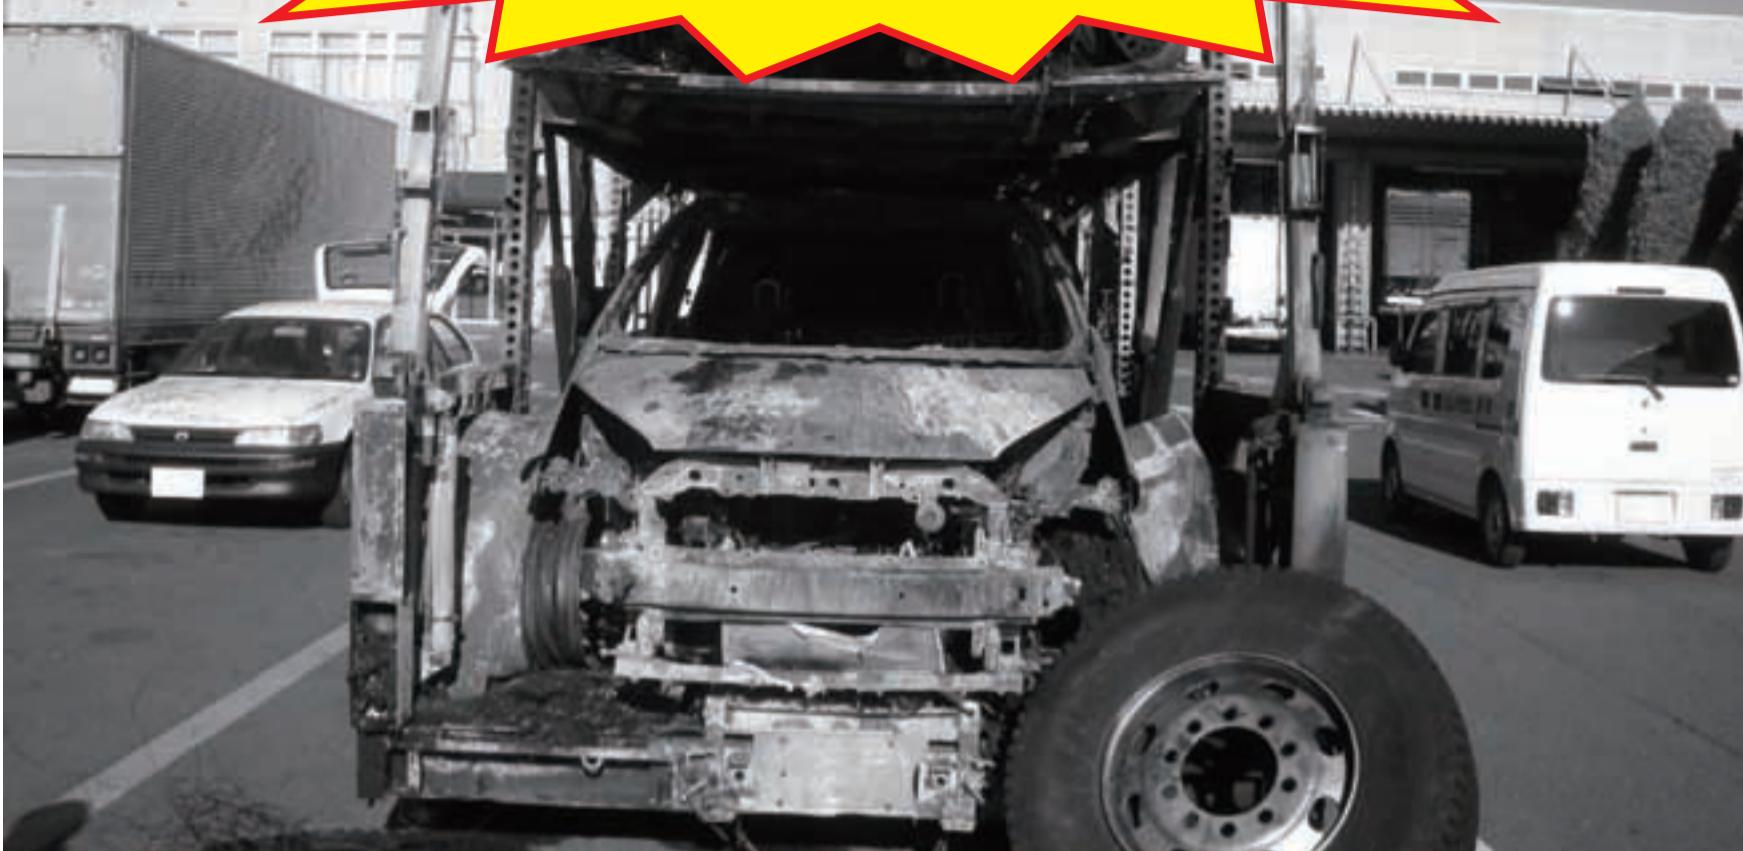
リレーエマージェンシバルブ内に凝水があると冬期に凍結してブレーキの引き摺りが発生し、そのまま走行すると**車両火災**を引き起こす場合があります。

冬に入る前に必ずバルブ内の凝水点検を整備事業所で行なって下さい!

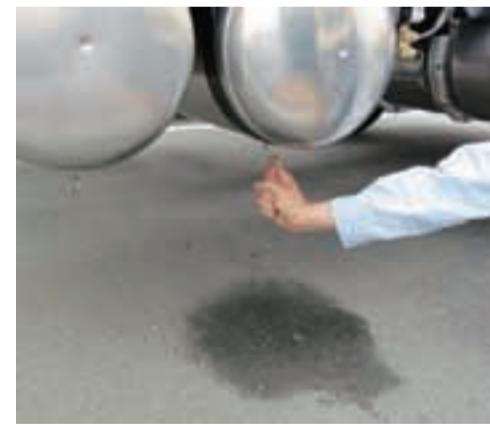
法令で定められた運行前点検でトラクタ及びトレーラのエアタンク内の水抜きを行なって下さい

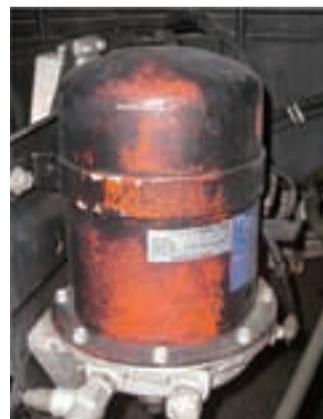
エアードライヤーの定期交換も忘れずに実施

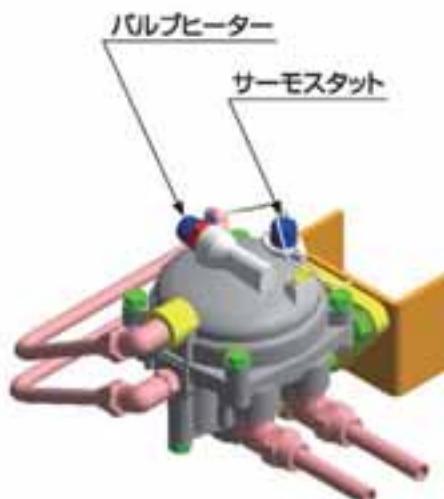
A. バルブヒーター内蔵タイプ

2011年5月生産車よりリレーエマージェンシバルブのバルブヒーターはエンジンキー「ON」で待機モードとなり **緑色ランプ** が点灯します。
外気温が4±4℃に低下すると自動的に作動し、作動中は **橙色ランプ** が点灯します。

(2011年6月生産車より)

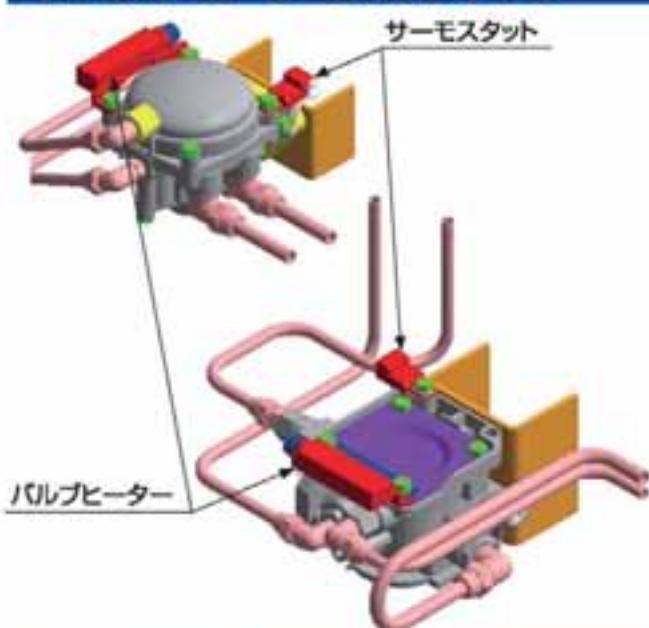
B. バルブヒーター外付けタイプ

★運行開始前に必ずトラクタ及びトレーラ共にエアタンクの水抜きをお願いします。
(バルブヒーターのサーモスタットは外気温4±4℃で作動し、20℃で切れます。)

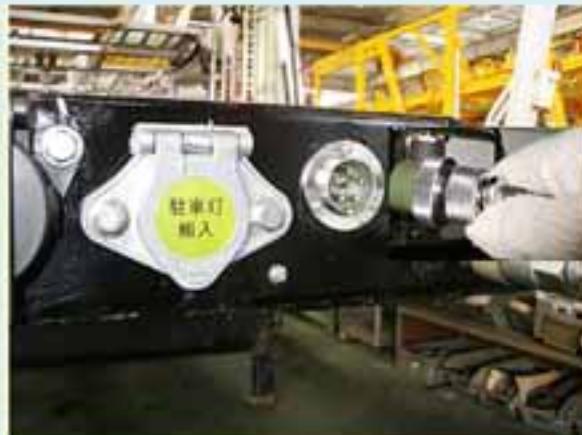
トレーラ前端部

- トレーラにバルブヒーターが付いている場合は、必ず電源コードを接続して運転席で通電確認を行なって下さい。
(バルブヒーター待機中を示す緑色ランプが点灯すればOKです)
