# トレーラ サービスニュース (NO.1～NO.30)

2010年 3 月

社団法人 日本自動車車体工業会  
ト レ ー ラ 部 会

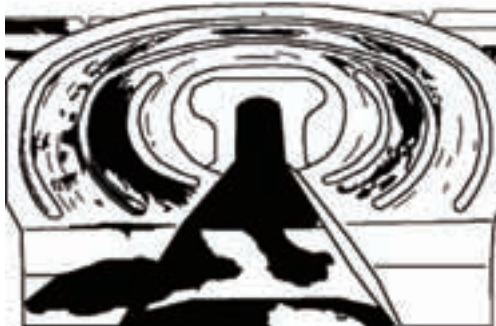
カプラベース

キング・ピン・プレートおよびカプラベース面に発生したかじり傷

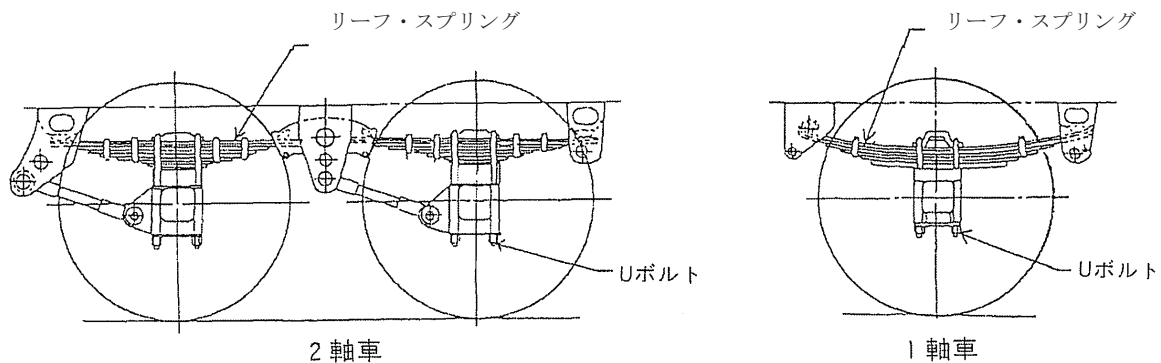
### 1. リーフ・スプリングの取付け例

リーフ・スプリングは常にトレーラの重量を支えているので、保守を怠るとリーフ・スプリングが折損して重大事故の要因になる重要な部分です。

- 1) 塗装が剥離していないか
- 2) 腐食痕、ひび割れはないか
- 3) Uボルトのゆるみはないか
- 4) Uボルトのずれがないか
- 5) スプリング端部に段減り（摩耗痕）がないか
- 6) スプリングの左右差（へたり）はないか
- 7) 摺動部の給油切れはないか

- 1) リーフが一枚でも折損していたら、セットで交換して下さい。
- 2) リーフ・スプリングに塗装剥離や腐食が認められた場合は分解、清掃したのち再塗装して下さい。尚、塗装は防錆効果のよいジンクリッチ塗料の使用を推奨します。
- 3) リーフ・スプリングの表面には、溶接のスパッター等付着させないようにして下さい。
- 4) リーフ・スプリングの耐用年限は、使用条件により異なりますので状況判断により早めに交換して下さい。

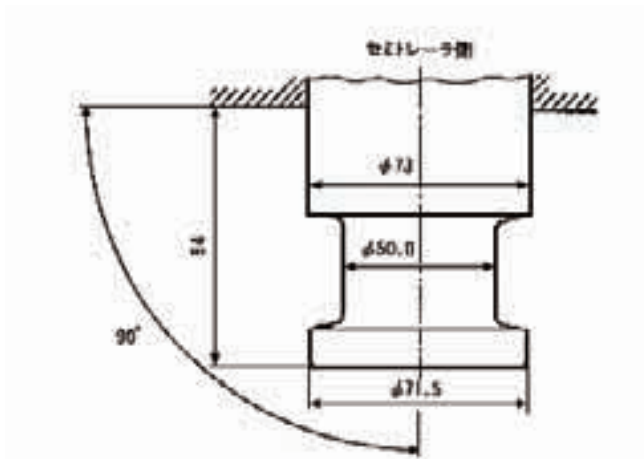
## 1. キング・ピンの形状

JIS D 6602 より抜粋  
セミトレーラ用第五輪  
カップリングピンの形状及び寸法

- 2-1 月に1回以上は、トラクタとの連結を切り離してキング・ピンのカップラジョー摺動面の点検および給油脂を行なう。
- 2-2 年に1回以上は、キング・ピンに塗布されているグリースを除去した後、次の点検を行う。
  - 1) 最小径 ( $\phi 50.8$ ) が摩耗限度を超えていないか。  
※ 摩耗限度はメーカーの規定値による。
  - 2) 外観上著しい損傷がないか。

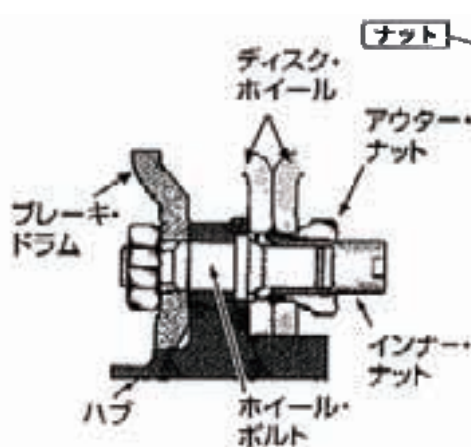
JIS方式

ホイール・ナットとホイールとの当たり面が球面でホイール・ナットは単体。

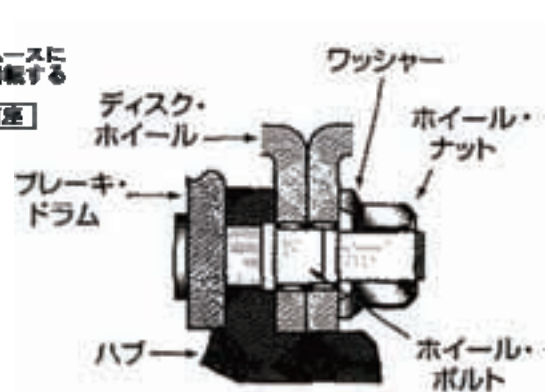
ISO方式

ホイール・ナットとホイールとの当たり面が平面座でありナットとの平面座はフリーに回転。

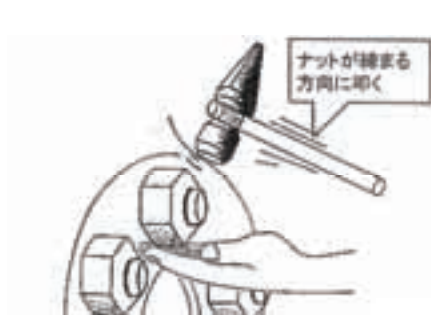
- ① 目視での点検
- ② 点検ハンマーを使用しての点検
- ③ タイヤ空気圧の点検

ホイール・ナットが締まっているか点検ハンマーにて運転前に図のように必ず点検して下さい。

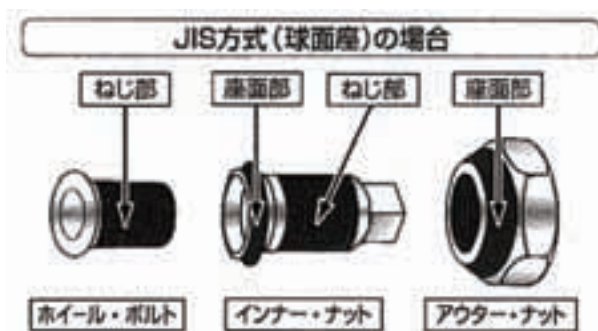
ホイール・ボルト、ナットのねじ部、座面部（球面座）にエンジンオイルなどの潤滑剤を薄く塗布します。

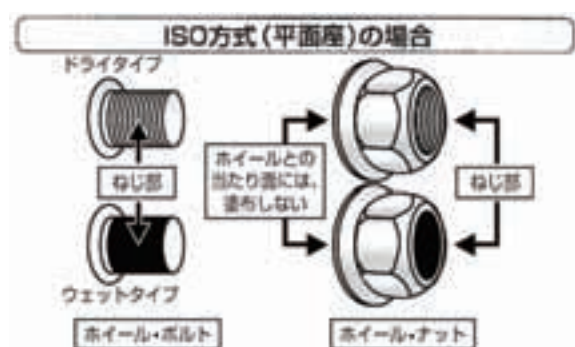
ウェットタイプはホイール・ボルトとナットのねじ部、ナットの座金（ワッシャー）とナットとのすき間にエンジンオイルなどの潤滑剤を薄く塗布します。

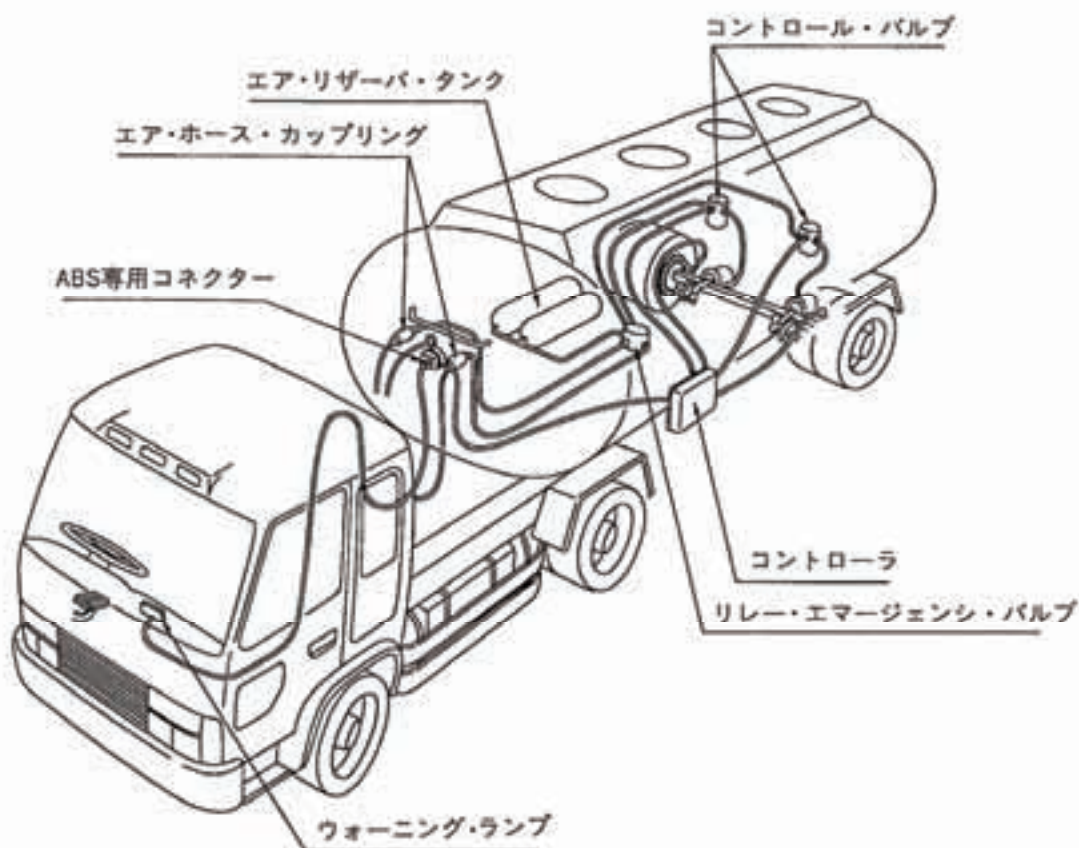
## 1. ABS装置の主要部品

※ 主要部品の名称及び取付け配置の概要は、下図による（詳細については、各トレーラメーカー発行の取扱説明書等を参照下さい）。

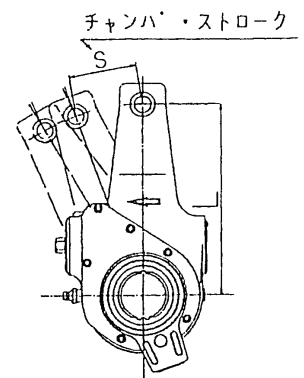
ブレーキ・チャンバ・ストローク測定

- 1) ストロークの点検  
規定の空気圧でブレーキを作動させ、ブレーキ・チャンバのストロークを点検して下さい。許容増加量を超えている場合は整備又は交換が必要になります。許容増加量やストロークの調整方法並びに点検整備要領は、各メーカーの取扱説明書等で確認して下さい。
- 2) 変形や破損等の点検  
オートマチック・スラック・アジャスタ本体の変形や破損等を点検して下さい。異常があれば部品を交換して下さい。

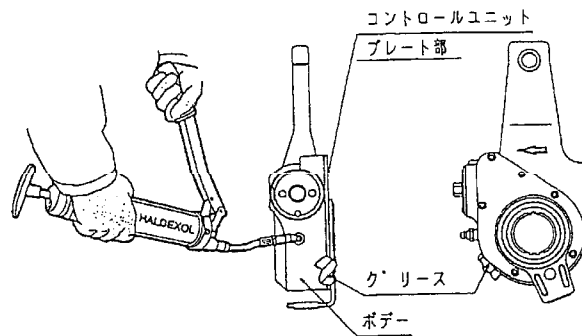
給脂要領

オートマチック・スラック・アジャスタ本体のグリース・ニップルに指定のグリースを古いグリースが押し出されるまで十分給脂下さい。

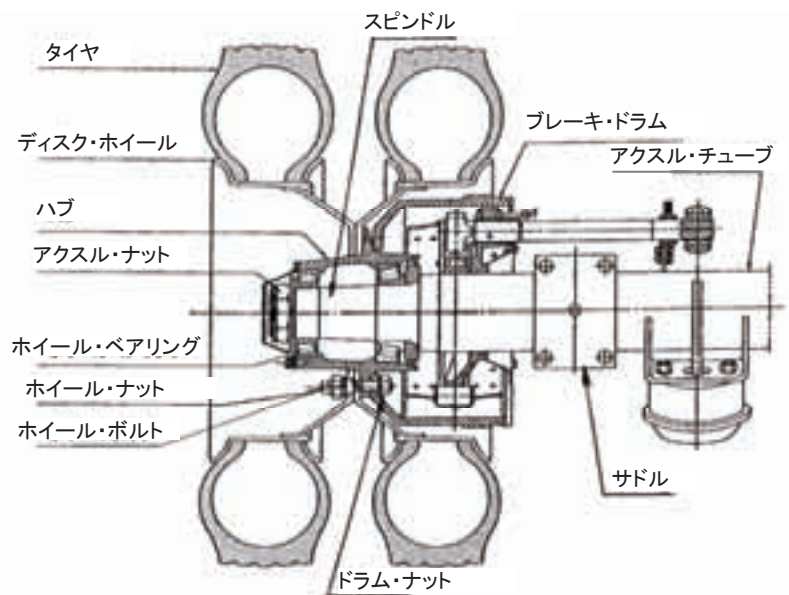
ダブル・タイヤでドラム・ブレーキの走行装置の例を下图に示します。

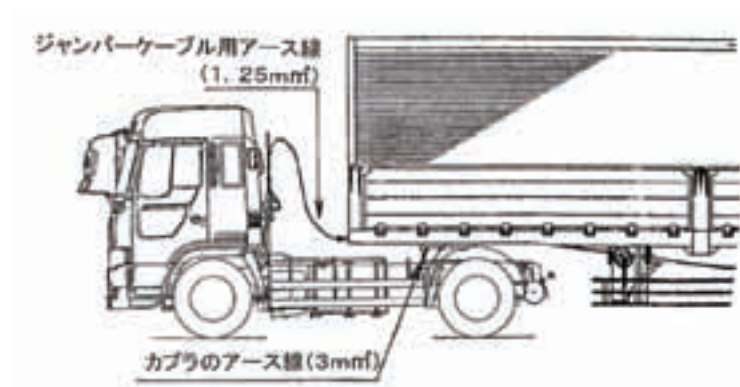
ウイングトレーラのウイング開閉用の電源ケーブルにワニロクリップ付電源ケーブルを使用している場合、ワニロが確実にクランプされず導通不良を起こしている状態で、ウイング開閉作業をし続けると7芯ジャンパーケーブル内のアース線やカプラのアース線等が焼損する不具合が発生することがあります。(ラバーマウント式カプラ装着トラクタに発生し易い)。

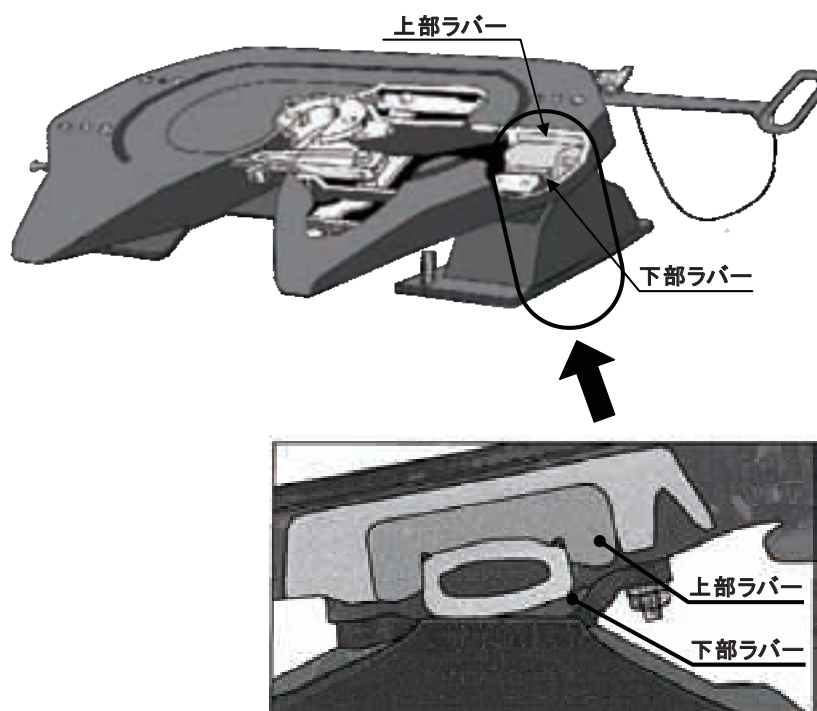
## 2. ラバーマウント式カプラ

ラバーマウント式カプラとは、カプラベースが、ローリング及びピッチングを吸収する、上部ラバーと下部ラバーを介して取り付けられたブラケットがシャシフレームに締結される方式のカプラを言う。

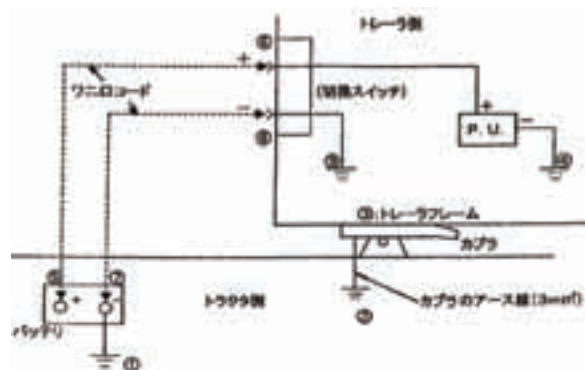
ラバーマウント式カプラ装着トラクタは、カプラとシャシフレームが金属接触していないので、トレーラ側のボデーアースがカプラのアース線及び7芯ジャンパーケーブル内のアース線のみとなっている。

ウイング用パワーユニットのマイナス側配線が、ボデーアースとなっているのでワニロクリップ付ウイング羽根開閉用電源ケーブルのマイナス側（アース側）ワニロクリップを使用しなかったり、ワニロクリップのクランプが外れた状態でウイング羽根開閉操作を続けると、ウイング用パワーユニットの大電流（約 100A）が、カプラのアース線（3 mm<sup>2</sup>）やトラクタとトレーラ接続用電源ケーブル（7芯ジャンパーケーブル）内のアース線（1.25 mm<sup>2</sup>）に流れて各アース線が電流容量不足となり焼損する。

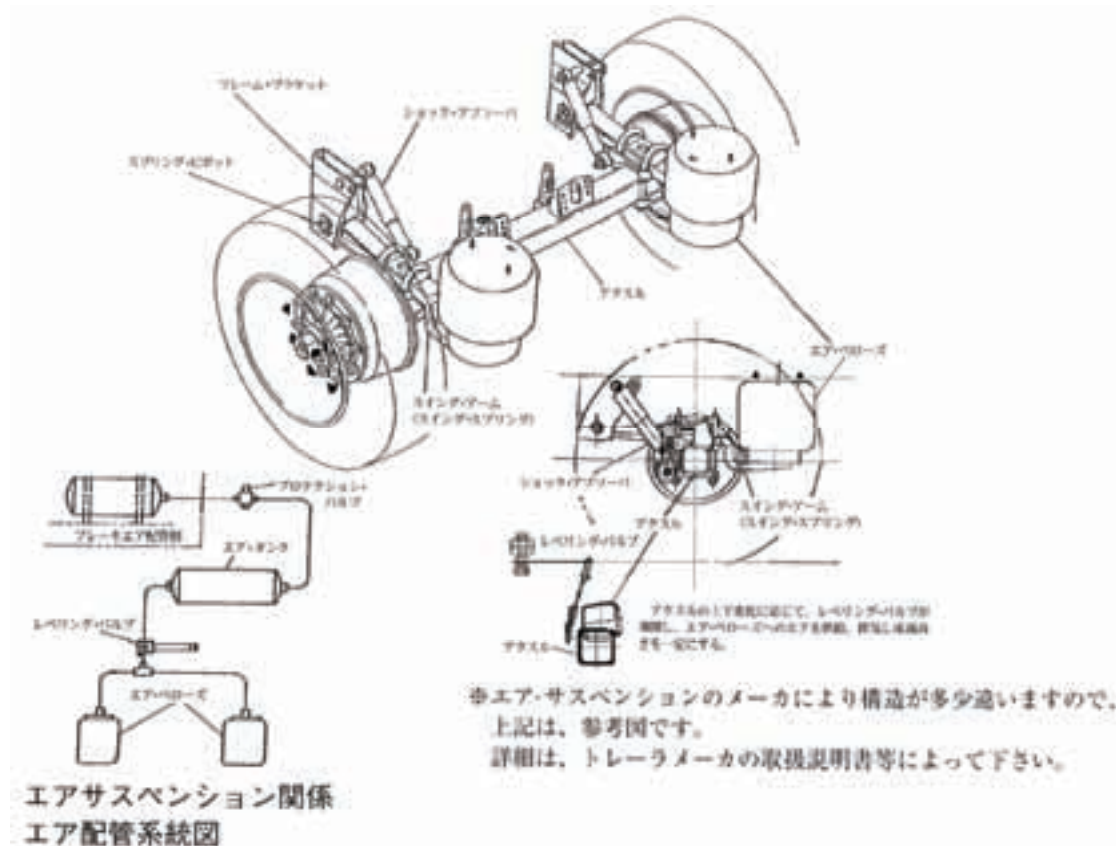
## 1. エア・サスペンションの構造

トレーラに装着されているエア・サスペンションは、スイングアーム式となっており、エア・ベローズとショック・アブソーバを併用し、トレーラ車体の振動を緩和する緩衝装置です。エア・ベローズへのエア供給はブレーキ系統からされるため、ブレーキ配管とも関連があります。また、緩衝装置としてトレーラ重量を支えている重要な装置です。  
点検・保守を怠ると故障や事故の要因となります。

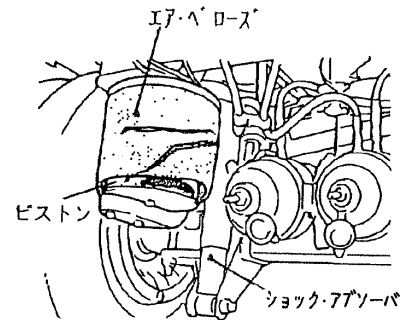
エア・ベローズにエアが十分入っているか（しわ、たるみが見られたときはエア漏れやエア供給不良が考えられます）、表面に損傷が無いか、エア・ベローズとピストンの合わせ目に小石や砂などの巻き込みが無いか（巻込んでいる時は、エア・ベローズを傷つけないように取り除いて下さい）等を目視にて点検して下さい。

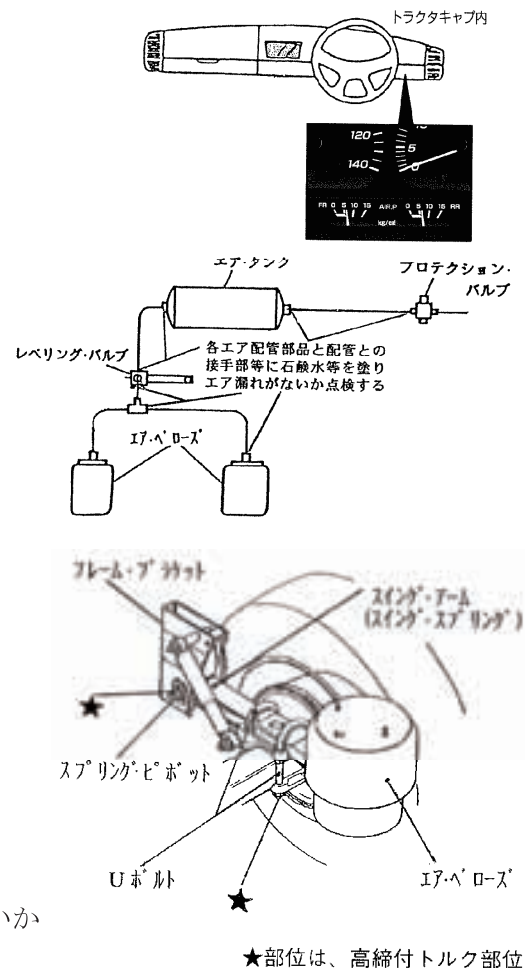
- ・スプリング・ピボットの緩み並びに損傷が無いかトルク・レンチ等により点検して下さい。
- ・Uボルトの緩み並びに損傷が無いかトルク・レンチ等により点検して下さい。

※ スプリング・ピボット及びUボルトは、締付が高トルクとなっているので確実なトルク管理が必要です。締付トルク等の基準については、各メーカーの取扱説明書などに従って下さい。

★部位は、高締付トルク部位

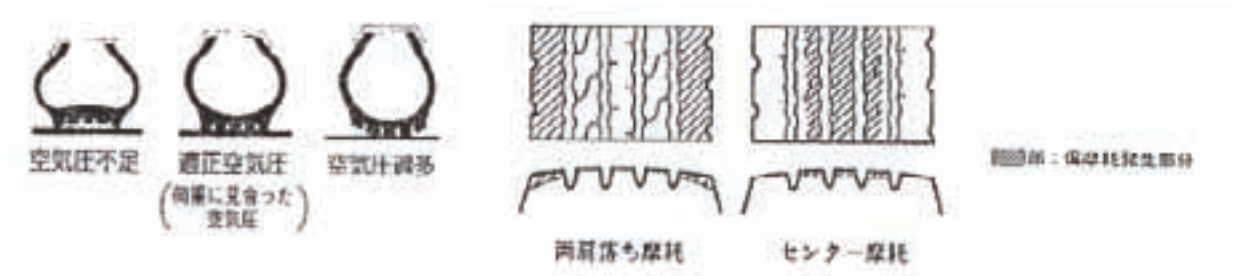
- 1) 不適正空気圧：タイヤ踏面部の接地面積及び接地圧の不均一により発生
  - ・空気圧不足…両肩落ち摩耗等
  - ・空気圧過多…センター摩耗等

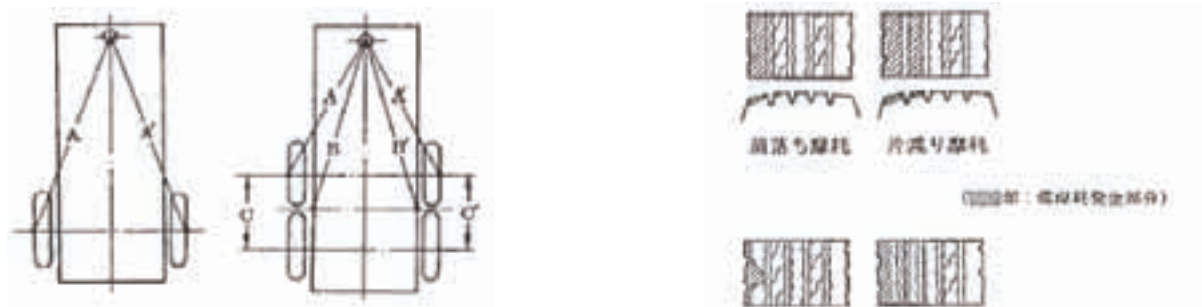
キング・ピンより車軸左右センター迄の長さの左右差が規準以上ある場合は、トレーラが斜走する等の不具合の他に、タイヤが受ける路面よりの入力が不均一となりタイヤの偏摩耗が発生する…肩落ち摩耗、片減り摩耗、波状摩耗、フェザーエッジ摩耗

キング・ピン中心と車軸両端中心間…………… $A = A'$

キング・ピン中心とイコライザ・ピン中心間… $B = B'$

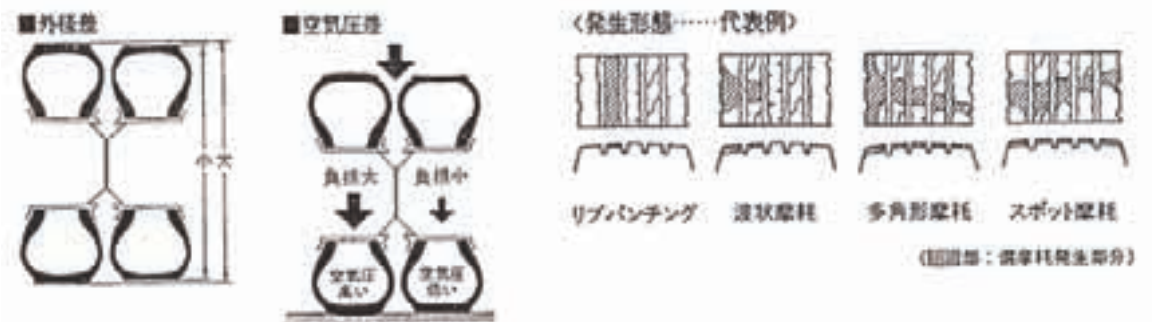
タイヤにかかる荷重負担及び回転周長が異なり、外径小、低空気圧タイヤでの引きずり増大により路面部の摩耗均一により発生

…リブパンチング、波状摩耗、多角形摩耗、スポット摩耗

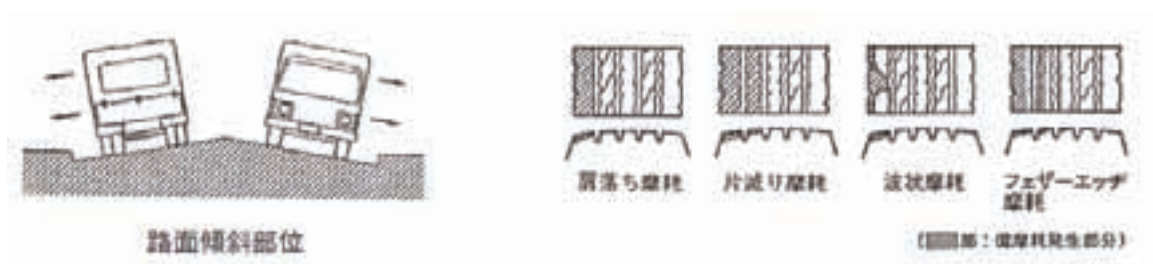
道路の路面傾斜部位等で直進性維持のためステアリングによる修正にて横方向からの入力を受け(入力差の発生)摩耗量が不均一となり発生

…肩落ち摩耗、片減り摩耗、波状摩耗、フェザーエッジ摩耗

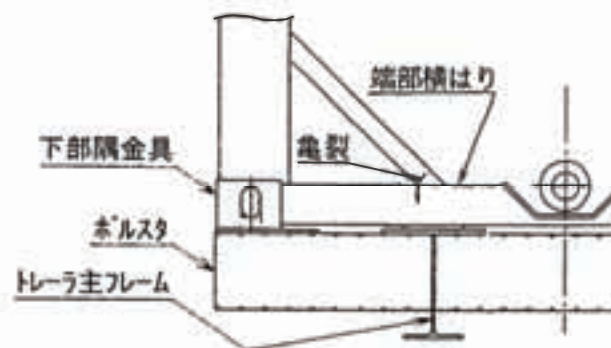
タンクコンテナの端部横はりとその構造部材に亀裂が発生する。また亀裂が進行するとタンク本体にも亀裂が発生することがある。

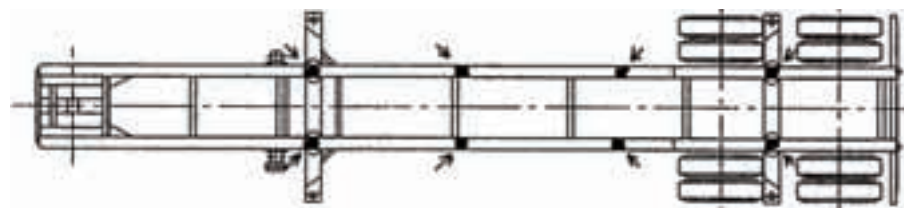
- ① 中間部荷重伝達面のあるタンクコンテナをコンテナ・セミトレーラに積載した時の荷重伝達面位置は、トレーラ主フレーム上の8ヶ所  
(タンクコンテナ前後端横はりの4ヶ所+中間部荷重伝達面の4ヶ所)。

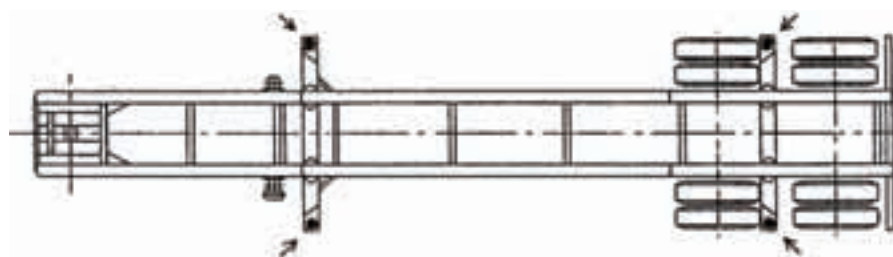
- ② 中間部荷重伝達面のないタンクコンテナをコンテナ・セミトレーラに積載した時の荷重伝達面位置は、トレーラ・ツイスト・ロック部の4ヶ所（タンクコンテナ下部隅金具の4ヶ所）。

タンクコンテナ用セミトレーラの大部分は、中間部荷重伝達面のあるタンクコンテナだけを積載できるように設計・製造されており、これに中間部荷重伝達面のないタンクコンテナを積載した場合、タンクコンテナの総重量が4ヶ所のコンテナ端部横はりとトレーラ主フレームの接触面に集中荷重として加わるため、コンテナ端部横はりに高い応力が発生し、長時間の陸路輸送により疲労が蓄積され、亀裂に至ると考えられる。

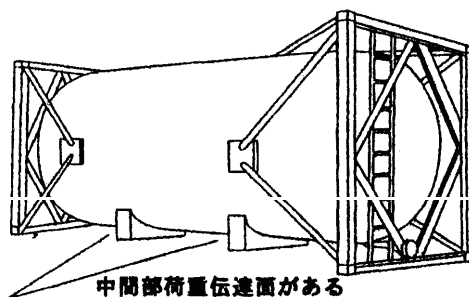
図2

2. このコンテナセミトレーラは、図2のような中間部荷重伝達面のあるタンクコンテナだけが積載出来ます。

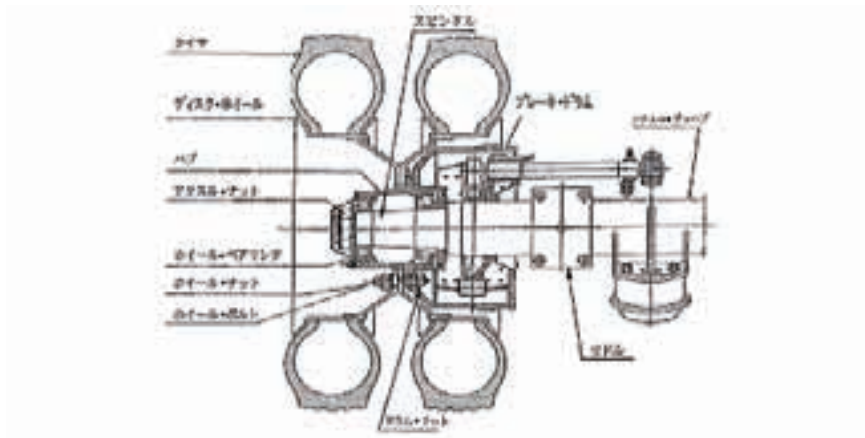
## 1. 走行装置の構造

トレーラの走行装置は車輪と車軸から構成されているので、間違った取扱をしたり、点検、整備を怠るとトレーラが走行不能状態となるばかりでなく、車輪脱落等の重大事故の要因となる重要保安部品です。

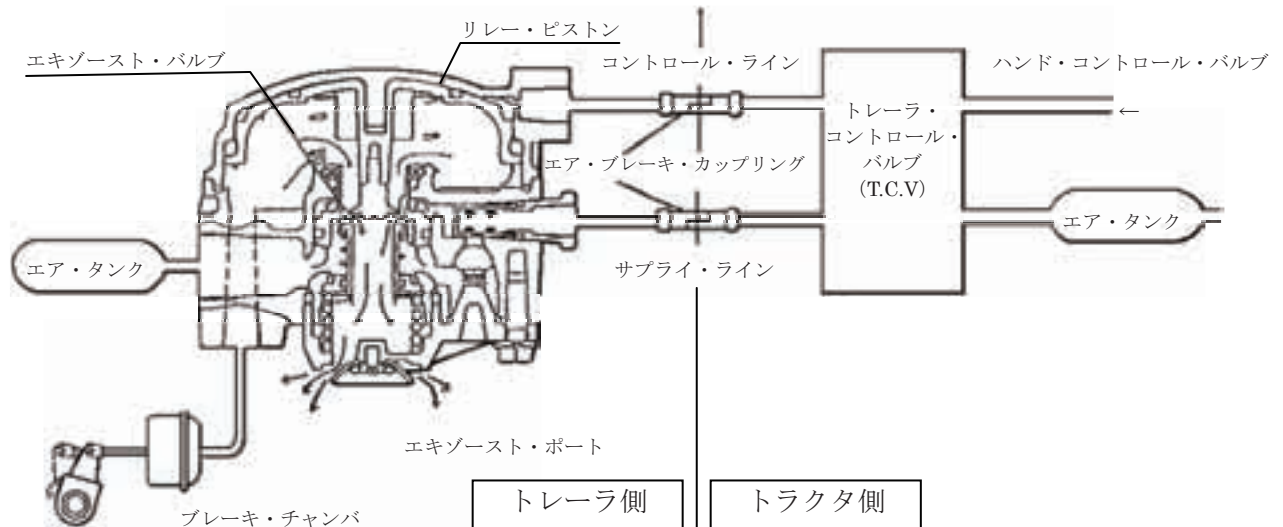
図1 リレー・エマージェンシ・バルブ

中期ブレーキ規制（平成12年7月）対応トラクタとトレーラとの連結状態で駐車ブレーキを作動させ放置するとリレー・エマージェンシ・バルブのエキゾースト・ポートからエアが排出され、短時間でエア・タンク圧力が低下する現象が発生することがあります。

リレー・エマージェンシ・バルブのエキゾースト・ポートからエアの排出が発生する原因には、リレー・エマージェンシ・バルブの不良以外にもいくつかの原因が考えられます。

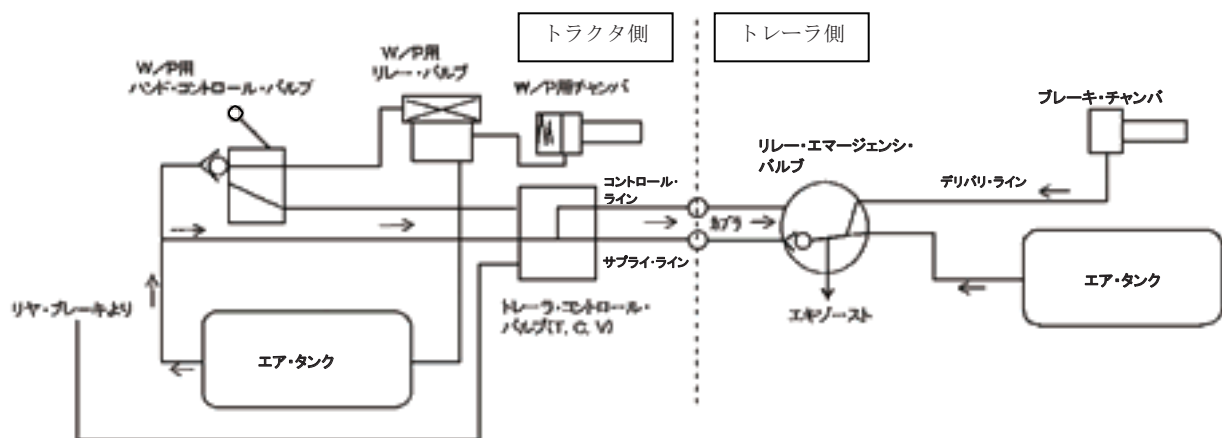
図2 トラクタ・トレーラ連結ブレーキエア配管系統図

中期ブレーキ規制対応トラクタのトレーラコントロールバルブ（以下 T.C.V）の機能がコントロール・ラインにエアを供給することにより、トラクタの駐車ブレーキ作動時にトレーラ主ブレーキを作動させるようになりました。このために、次の要因によって、リレー・エマージェンシ・バルブのエキゾースト・ポートからエアが排出される現象が発生する可能性があります。

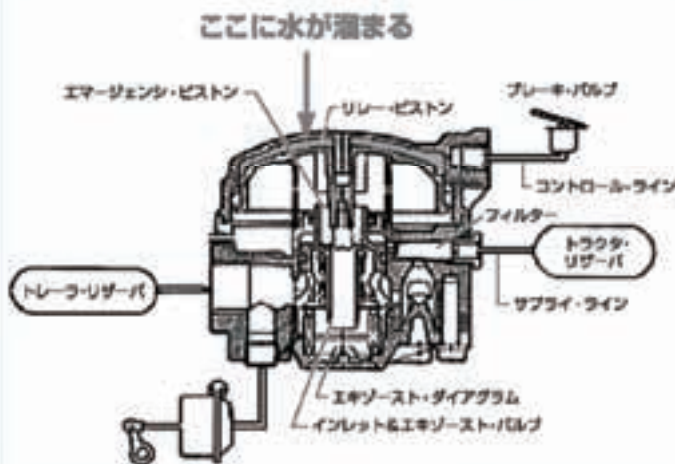
この部分の清掃を確実に行う（水分除去）

カバーを外し、更にリレー・ピストンも取り外し、カバー内面及びピストンの水分・スラッジ等を除去し、カバー内面に専用グリス（リチウムベースグリスNo2相当）を塗布する。

1. コントロール・ラインのエア配管の取り外し。
  2. リレー・バルブカバーの六角ボルト4本を外す。
  3. 上部カバーとピストンを本体より取り外す。
  4. カバー部からピストンを分離する。（ピストンを分離時コントロールのポート部から圧縮エアを徐々に吹き込むと簡単に外れます）
  5. カバー内部とピストン頭部の水分及び付着物を布等にて綺麗に清掃する。
- ※上記点検と同時にコントロール・ライン及びサプライ・ラインの配管内をエアブローして水を排出して下さい。

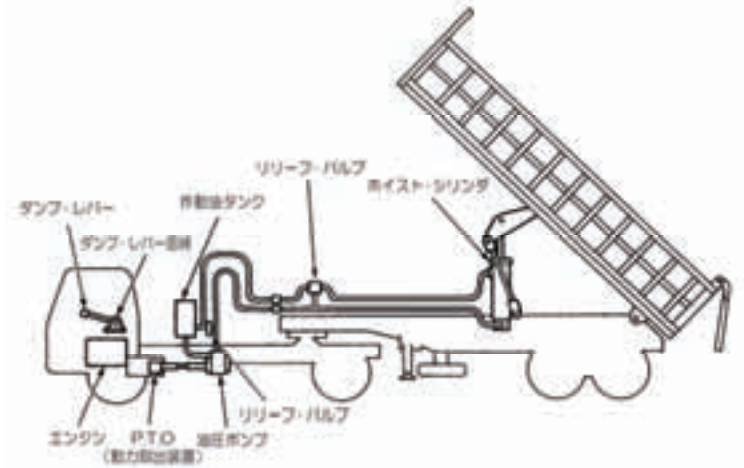
油圧ポンプで発生した油圧は、ダンプレバーの操作により、操作バルブを経てシリンダに入りピストンロッドを押します。この作動力がテンションリンク、リフトアーム等のリンク機構を介して荷台を上昇させます。

なお、荷台が一定位置まで上昇するとシリンダ内のリターンポートから作動油がバイパスするので、ポンプは回転していても荷台は停止します。しかし、このままポンプの回転を続けるとポンプの焼付きの原因になるので、速やかにクラッチを切るか P.T.O を「断」として下さい。

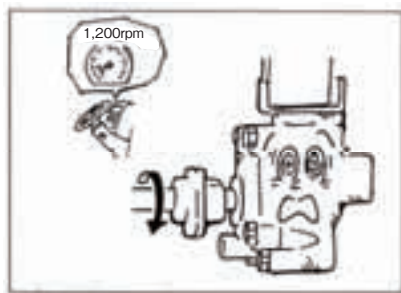
### 2. リリーフ・バルブの装着車

エンジンを高速回転にしてダンプアップしないで下さい。エンジン回転は、1,200rpm 以下でご使用下さい。

本車両は、油圧回路中にリリーフ・バルブ（逃し弁）を組込んでいます。過積載をするとこれが作動し、荷台が上がりにくくなります。この時エンジン回転を上げて無理にダンプアップしようすると、ポンプ焼付・各機構部の損傷・オイル漏れにつながりますので、直ちにダンプアップを中止して下さい。

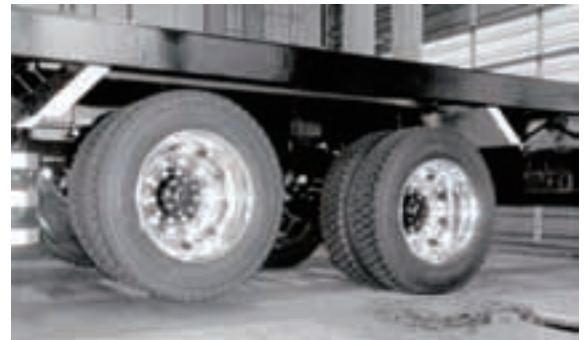
- ① リフトすると、タイヤが接地しないので、リフト・アクスルのタイヤ磨耗が低減します。
- ② リフトすると、トレーラの回転操縦性が向上します。
- ③ 軸荷重を常時監視し、適正な積載量管理が出来ます。
- ④ リフトすると、高速道路料金の区分が「特大車」から「大型車」に格下げされ、料金が安くなります。

(写真は2軸車です。3軸車で2軸昇降もあります。)

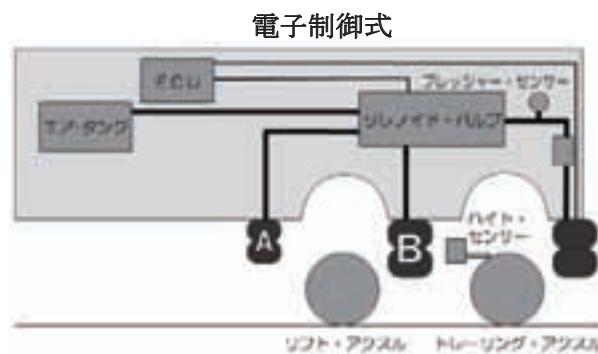
アクスルがリフトされている状態で、荷重が増加し、リフト・アクスル・コントロール・バルブで測定中のトレーリング・アクスルのベローズ圧力が圧力感知バルブの設定重量（例：9.5トン）に達すると、圧力感知バルブが作動し、アクスル・リフト用ベローズ（図中A）のエアを排出し、リフト・アクスルがダウンします。

この時、リフト・アクスル・サスペンション用ベローズ（図中B）は反対に給気を始めます。

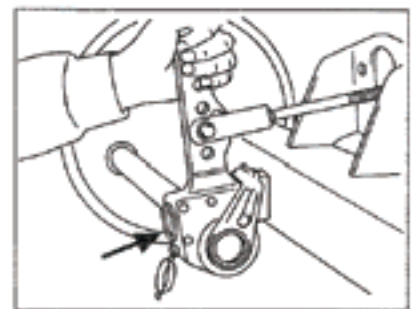
- トラクタ・トレーラに車輪止めを掛け全ブレーキを開放して下さい。
- 調整スクリューを反時計方向へ 3/4 回転程度回してチャンバーストロークを 50mm 以上として下さい。
- オートマチック・スラック・アジャスタを手で作動させて次の機能を確認して下さい。
  - カチ、カチという調整音が聞こえる。
  - 調整スクリューが作動のたびに時計方向へわずかに回転する。

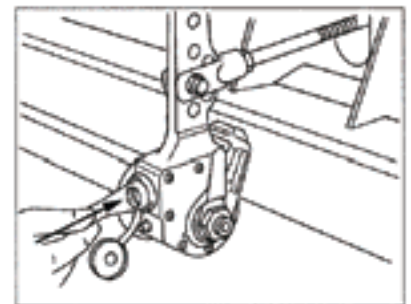
調整スクリューを回すとオートマチック・スラック・アジャスタが前後に動く。

- 調整スクリューを回してもオートマチック・スラック・アジャスタが前後に動かない。
- 調整スクリューの回転トルクが 17N・m を越すか、異常に軽い場合。
